Rapporto Conclusivo d'Ispezione Ordinaria

Attività ispettiva ex art. 29-*decies*, comma 3, del D.lgs. 152/06 e s.m.i.

Raffineria di Milazzo S.C.p.A

Visita in loco effettuata in data 9-13 aprile 2018

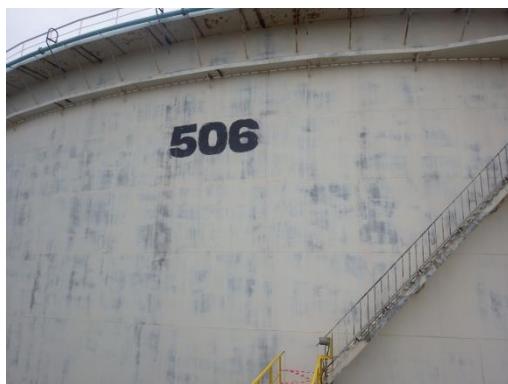
Figura 2 Il serbatoio TK506 dal quale è fuoriuscito il gasolio

Dalle attività ispettive svolte è stata quindi dedotta in maniera oggettiva una perdita del serbatoio TK506.

Tale serbatoio, adibito allo stoccaggio del gasolio, è del tipo a tetto galleggiante, con capacità di 100.000 m³, alto 19 m e con diametro 82 m.

Per via del sequestro, RAM ha dichiarato di non aver avuto modo di accedere all’interno del serbatoio per l’accertamento delle condizioni del fondo e la determinazione delle cause che possono aver generato il rilascio di prodotto.

Tale ricerca risulta tanto più difficile quanto più il serbatoio è indisponibile per l’ispezione interna, in quanto i fenomeni corrosivi in atto potrebbero rendere molto complicata la determinazione delle cause iniziali di perdita di integrità del fondo.

Di conseguenza RAM, come misura precauzionale, ha provveduto allo svuotamento e messa in sicurezza del serbatoio TK506, inserendo alla base dello stesso un battente di acqua per isolare la fase idrocarburica dalla matrice suolo e quindi limitare la perdita di prodotto.

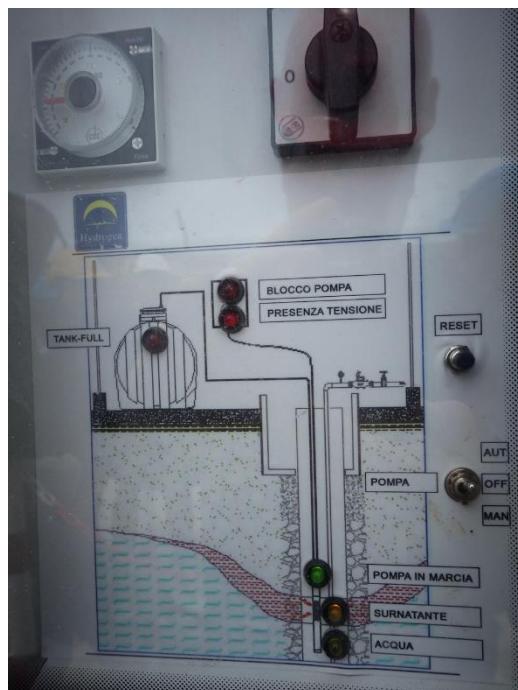
Figura 3 Sistema *Dual Pump*

Successivamente RAM ha realizzato ulteriori piezometri ed ha proceduto all'installazione di un sistema di prelievo *dual pump* formato da una pompa elettrosommersa posizionata a circa 30 cm al di sopra del fondo foro per l'emungimento di acqua di falda e da una *oil pump* per il recupero di prodotto surnatante posizionata all'interfaccia acqua-olio. I sistemi descritti (Sistemi di messa in Sicurezza d'Emergenza – MISE), funzionano in continuo.

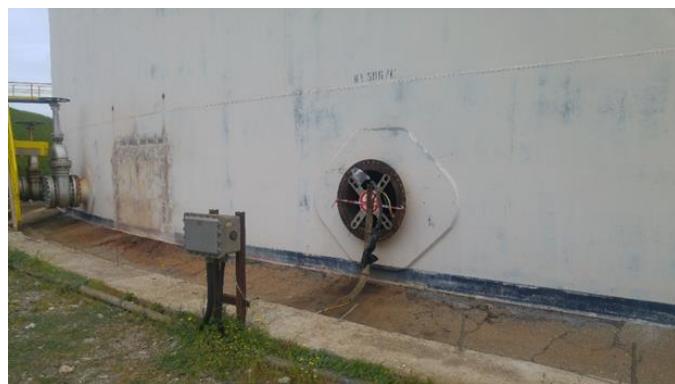
Figura 4 Il TK506 sottoposto a sequestro

In data 29 marzo 2018, dopo lo svuotamento precauzionale e la successiva bonifica seguiti all’evento, il serbatoio TK506 è stato posto sotto sequestro e lo è ancora al momento della redazione del presente rapporto.

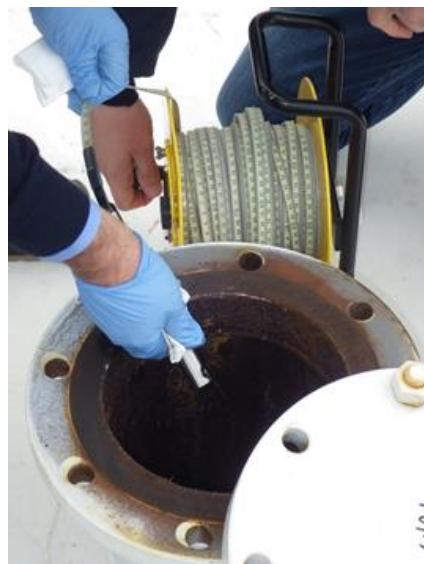
ARPA Sicilia, lo stesso giorno, effettuava la misura dello spessore dello strato di idrocarburi (gasolio recuperato) mediante l'utilizzo di un freatimetro con sonda ad interfaccia. Il risultato delle misure forniva uno spessore pari a circa 26 cm, corrispondente a circa 260 m³ di prodotto recuperato dal momento dell'evento, sia dai piezometri che dalla trincea *ad hoc* realizzata come opera MISE.

Figura 6 Misura dello strato surnatante

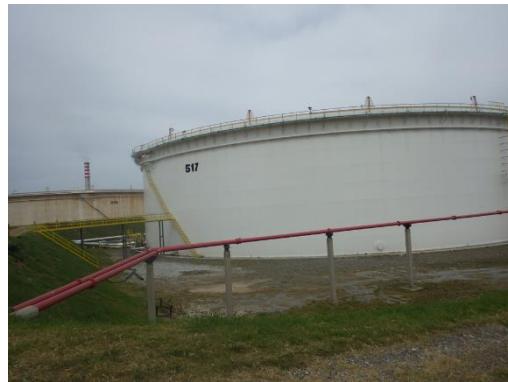
Figura 7 Il serbatoio TK517 sul tetto del quale si è notata la mancanza delle calze

La RAM ha provveduto alla segnalazione di quanto rilevato ed ha disposto il ripristino tempestivo delle calze.

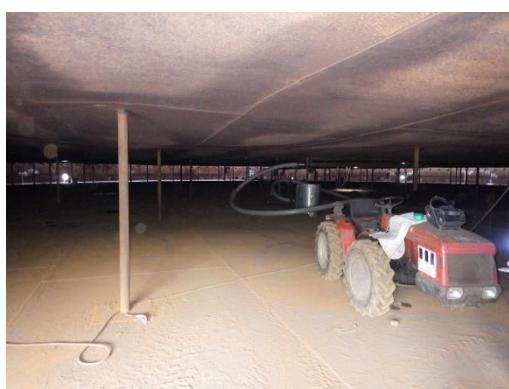
Il serbatoio a tetto galleggiante, con capacità di 50.000 m³, è attualmente in fase di manutenzione programmata, con installazione del doppio fondo.

Figura 10 Lavori per l'installazione del doppio fondo

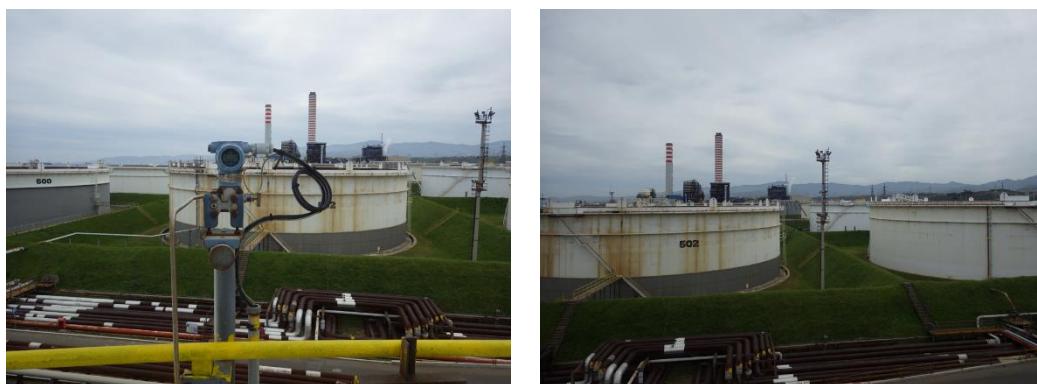
I serbatoi TK58, TK59, TK60 e TK61 sono gli unici della Raffineria dotati di bacino di contenimento con pavimentazione impermeabile; gli altri serbatoi presenti in Raffineria sono dotati di bacino di contenimento in terrapieno con argine in terra o in cemento, non impermeabilizzato.

Figura 41 Bacini di contenimento in terrapieno con argine in terra

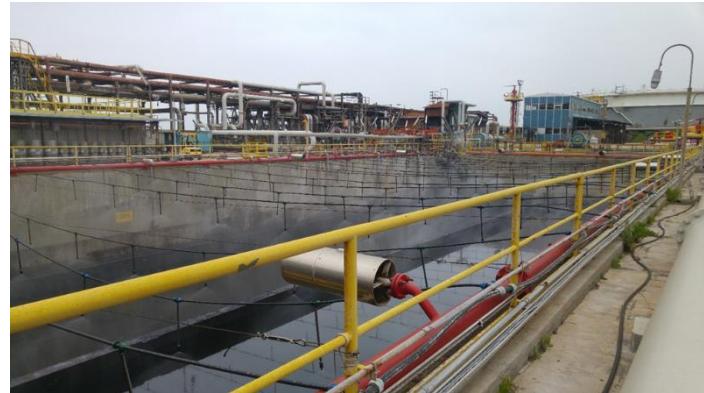
La vasca è scoperta e dotata di dispositivi di nebulizzazione di acqua, al fine del contenimento delle emissioni odorigene.

Figura 14 Vasca V309, dotata di dispositivi di nebulizzazione

RAM ha riferito che entro il 2018, al termine della copertura delle vasche dell'impianto TAP, potranno aver inizio i lavori di copertura della vasca con pannelli flottanti in lega di alluminio con la stessa tecnologia già adottata per la copertura delle vasche dell'impianto TAP.

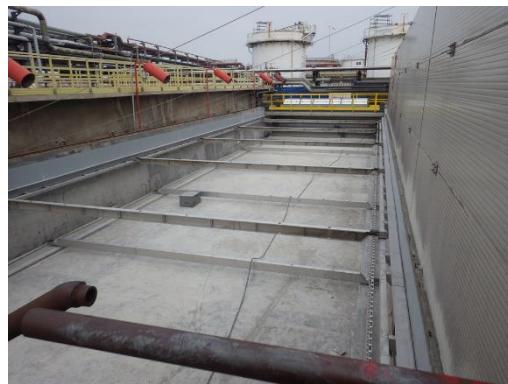
Nell'area persistono emissioni odorigene che interessano la zona limitrofa alle vasche, le quali risultano ancora solo parzialmente coperte.

Figura 15 Interventi di copertura delle vasche

In relazione alle operazioni di copertura in corso e programmate, nell'ambito delle successive verifiche ispettive sarà valutata l'efficacia delle misure adottate per la riduzione delle emissioni odorigene.

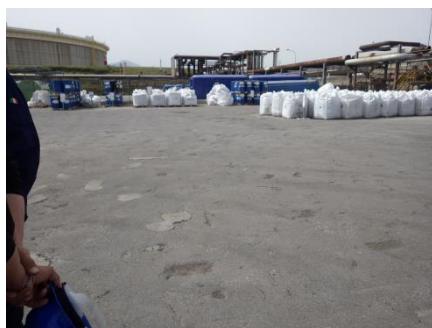
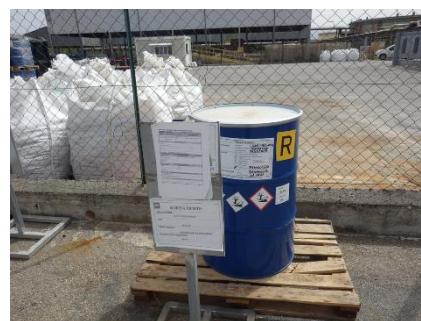
Figura 16 Deposito temporaneo dei rifiuti

Il GI ha preso atto dello stato dell'attuale pavimentazione dell'area, che presenta discontinuità ed avallamenti.

A tale riguardo RAM ha assicurato che provvederà al ripristino di tale pavimentazione.
