Rapporto Conclusivo d'Ispezione Ordinaria

Attività ispettiva ex art. 29-*decies*, comma 3, del D.lgs. 152/06 e s.m.i.

Raffineria di Milazzo S.C.p.A

Visita in loco effettuata in data 9-13 aprile 2018

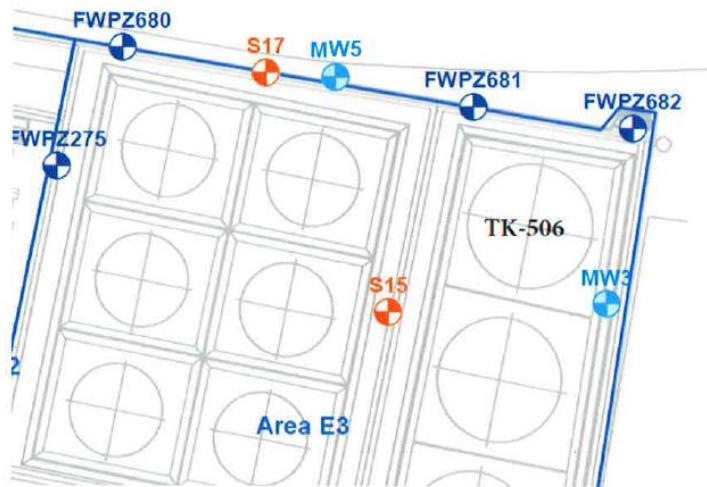
Figura 1 Ubicazione dei serbatoi e dei piezometri nell'area interessata dall'evento

- ad eseguire un'ispezione visiva di tutta la zona perimetrica limitrofa alla CTE A2A, incluso il bacino di contenimento del serbatoio TK 506, senza riscontrare evidenze visive di fuoriuscita di prodotto;
- a verificare l'eventuale presenza di prodotto surnatante nei piezometri MW3 e S15 (ubicati a monte del serbatoio TK 506) e MW5 (ubicato a valle del serbatoio TK506 a circa 95 m ad ovest del piezometro FWPZ681), senza riscontrare presenza di prodotto in galleggiamento;
- a prelevare un campione di prodotto da entrambi i piezometri (FWPZ681 e FWPZ682) da sottoporre ad analisi chimiche.

Le analisi chimiche eseguite sui campioni di prodotto prelevati dai piezometri FWPZ681 e FWPZ682 hanno stabilito che trattasi di gasolio della stessa tipologia di quello contenuto nel serbatoio TK 506.

Dalle attività ispettive svolte è stata quindi dedotta in maniera oggettiva una perdita del serbatoio TK506.

Di conseguenza RAM, come misura precauzionale, ha provveduto allo svuotamento e messa in sicurezza del serbatoio TK506, inserendo alla base dello stesso un battente di acqua per isolare la fase idrocarburica dalla matrice suolo e quindi limitare la perdita di prodotto.

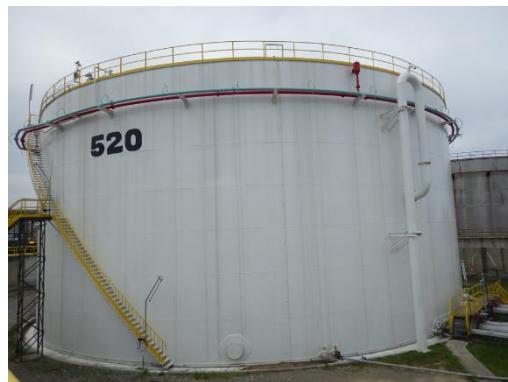
Figura 5 Il serbatoio TK520

Il serbatoio **TK520**, attualmente adibito allo stoccaggio dei reflui idrocarburici recuperati dalle attività di MISE, è dotato di tetto fisso, ha una capacità pari a 16.000 m³ ed è alto 16 m.

ARPA Sicilia, lo stesso giorno, effettuava la misura dello spessore dello strato di idrocarburi (gasolio recuperato) mediante l'utilizzo di un freatimetro con sonda ad interfaccia. Il risultato delle misure forniva uno spessore pari a circa 26 cm, corrispondente a circa 260 m³ di prodotto recuperato dal momento dell'evento, sia dai piezometri che dalla trincea *ad hoc* realizzata come opera MISE.

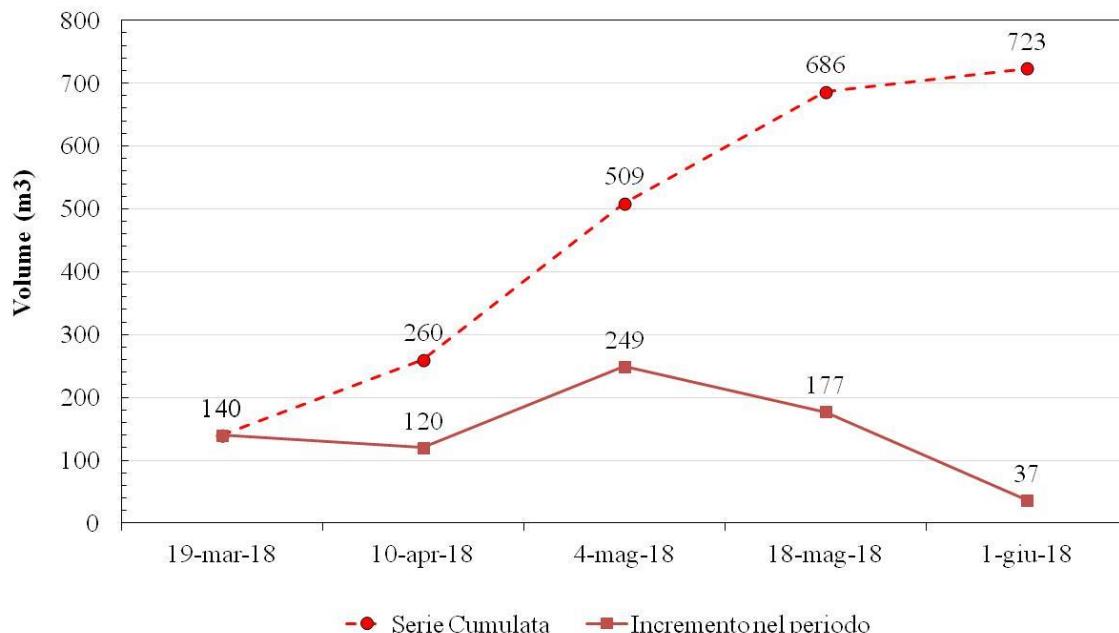
**Quantità di prodotto recuperato a seguito dell'incidente al serbatoio
TK506 e stoccati nel serbatoio TK520**

Sulla base dei dati raccolti da ST ARPA di Messina sono stati elaborati il grafico e la tabella seguenti, che riportano l'andamento del volume, nel tempo, del prodotto recuperato dai punti di emungimento.

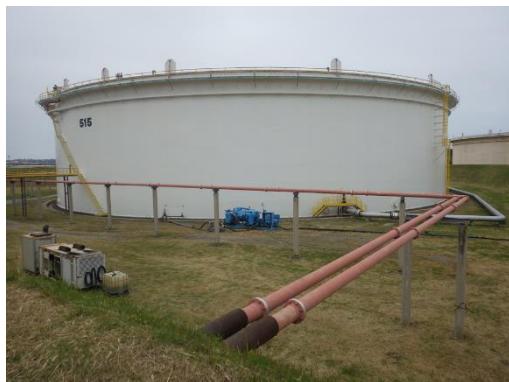
Figura 8 Il serbatoio TK515

Il serbatoio TK515 è gemello del TK517, a tetto galleggiante e con doppio fondo, dotato di calze per il contenimento delle emissioni odorigene.

Nel bacino del serbatoio è installata una pompa utilizzata per il trasferimento dell'acqua riscontrata nel prodotto, a seguito della effettuazione di un lavaggio del serbatoio nell'ambito delle attività di manutenzione.

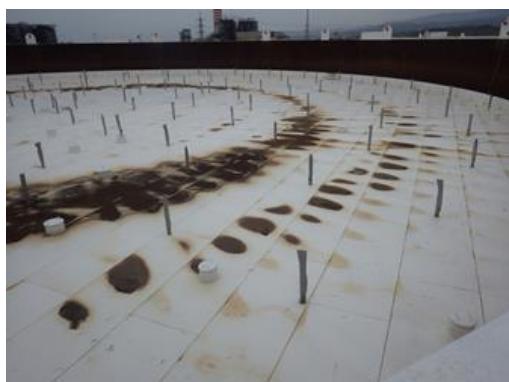
Figura 9 Il tetto galleggiante del serbatoio dotato di calze

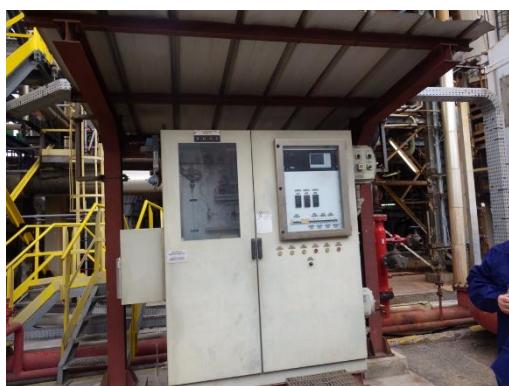
Il Gestore, nel corso della visita ispettiva, ha dichiarato che con frequenza settimanale l'azienda provvede ad effettuare le operazioni di verifica della taratura degli analizzatori SME (QAL3).

La frequenza dichiarata per la taratura è conforme a quanto riportato nel manuale di gestione SME acquisito in sede di ispezione.

Figura 13 Cabina SME impianto CO boiler

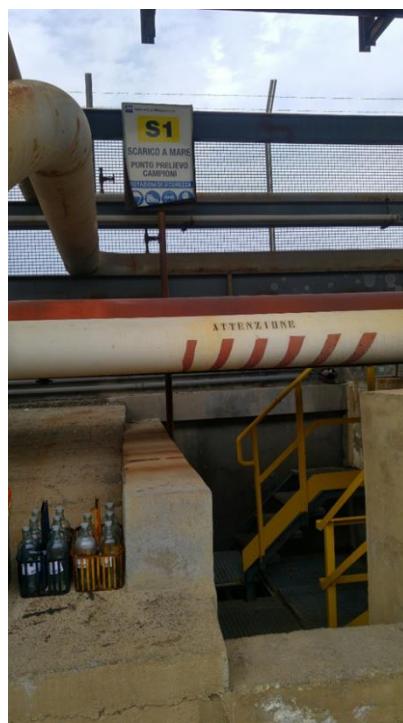
Figura 18 Punto di prelievo S1

Come si evince dal Rapporto di prova n. 2018ME000376 del 31/05/2018 allegato alla presente relazione, dall'esame del campione è risultato che i parametri analizzati presentano valori di concentrazione rientranti nei limiti della Tab.3, All. 5 alla parte III del D.Lgs. n. 152/06 e s.m.i. e sono conformi alle ulteriori prescrizioni previste dall'AIA (Allegato 13).
